# CARACTÉRISTIQUES HYDROLOGIQUES DE LA MARE SACRÉE DE MOUNTOUGOULA

Lamine Ousmane SANGARÉ<sup>1</sup>, Aminata BA<sup>1</sup>, Mahamadou Samaké<sup>2</sup>, Bintou TRAORÉ<sup>3</sup>, Sidy BA<sup>1</sup>

## CARACTÉRISTIQUES HYDROGÉOLOGIQUES DE LA MARE SACRÉE DE MOUNTOUGOULA

# CARACTÉRISTIQUES HYDROCHIMIQUES DE LA MARE SACRÉE DE MOUNTOUGOULA

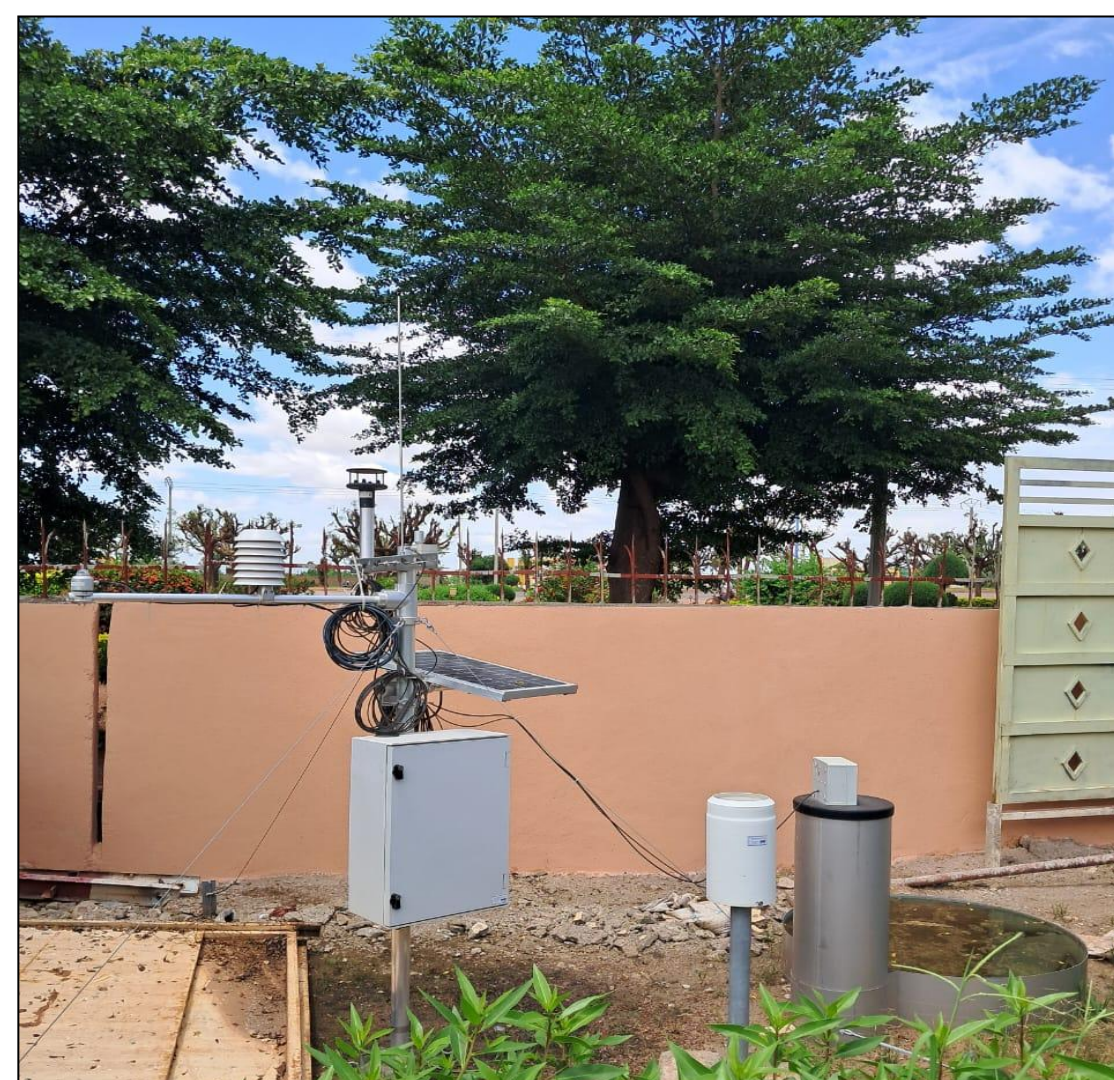
Fig. 2: Station d'évapotranspiration de Bamako-Senou (Source: Mali météo)

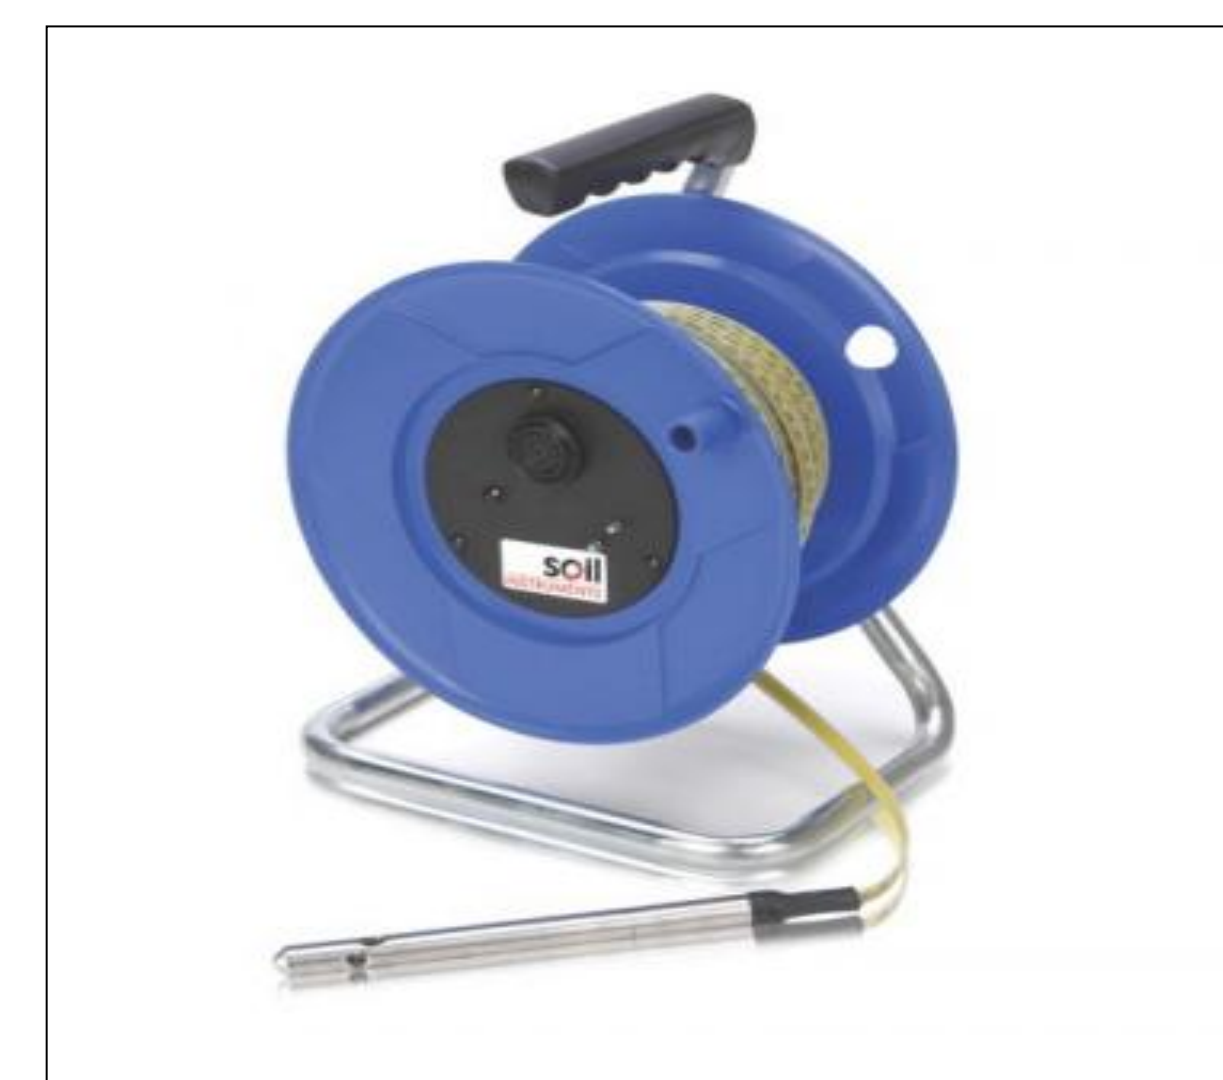
Fig. 3: Sonde de mesure de niveau hydrométrique

Mesure du niveau hydrométrique à partir de relevés périodiques effectués à l'aide d'une sonde.

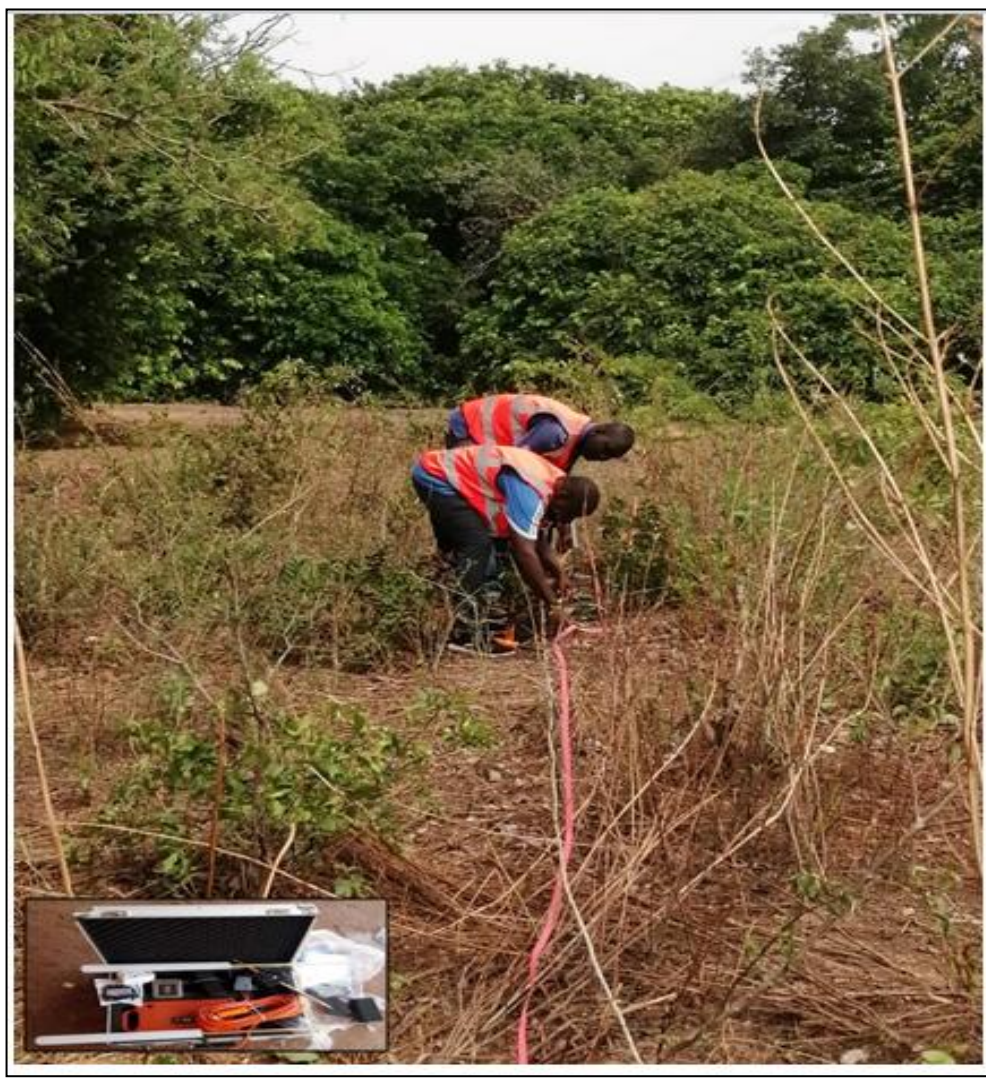
Fig. 2: Résistivimètre PQWT TC150 & Identification des points de captage

- Campagne géophysique *in situ* (méthodes électrique & électromagnétique).
- Réalisation de 2 piézomètres P1 et P2 aux points de sondage favorables SE1 et SE2
- Essais de pompage sur P1 et P2

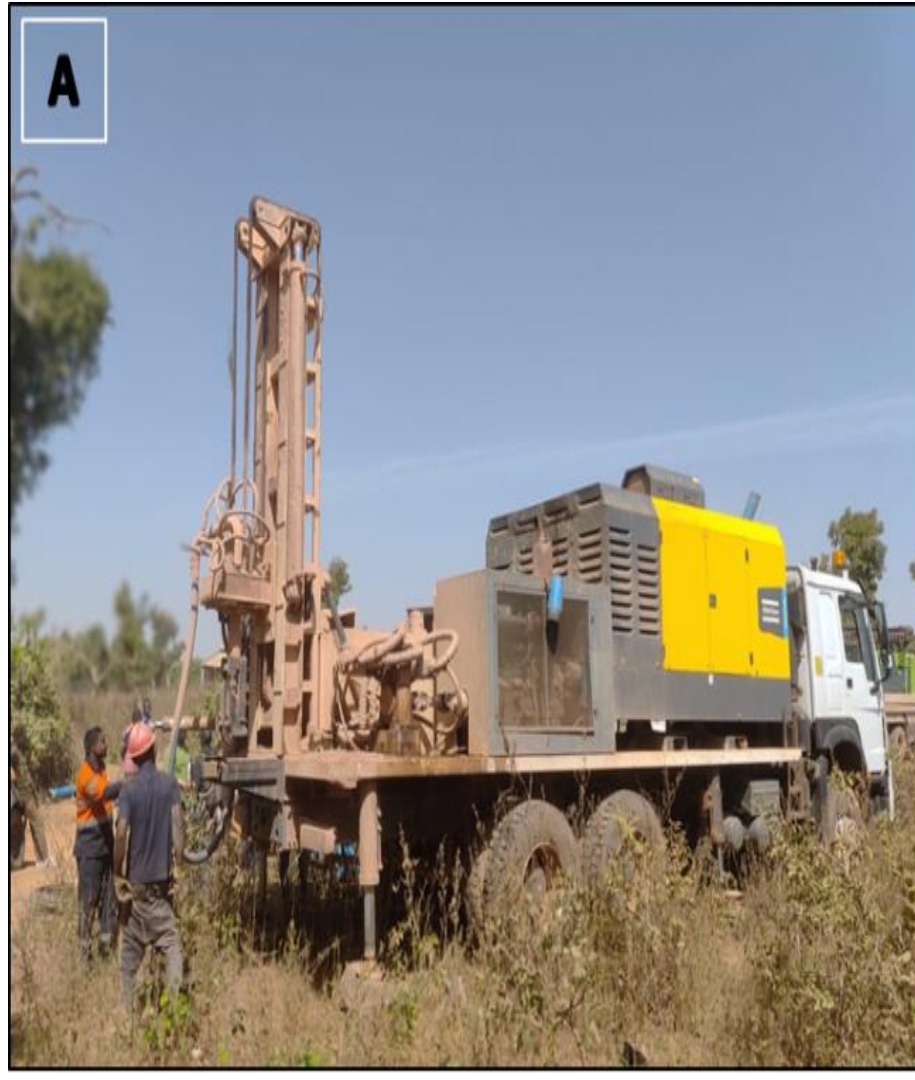
Fig. 3: Foreuse, Sondeuse avec système rotatif, Marteau fond de trou et Accessoires pour la réalisation des piézomètres

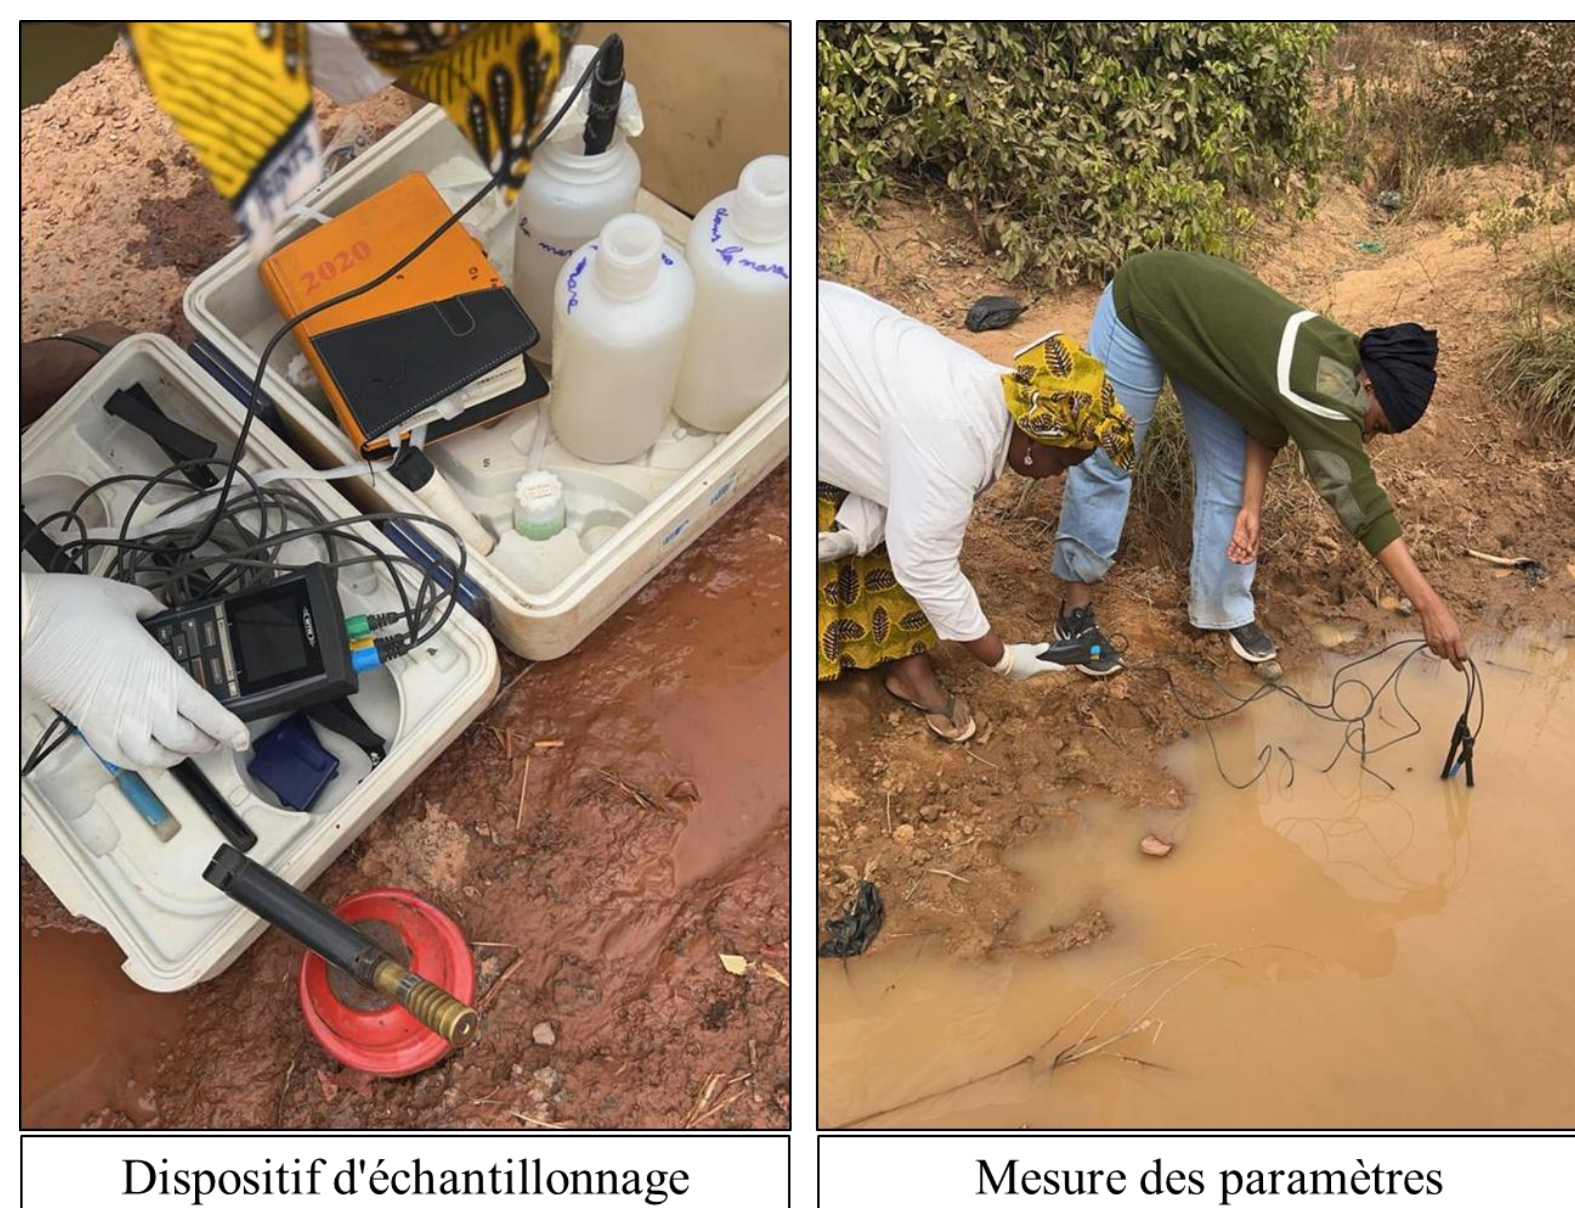
Fig. 2: Campagne d'échantillonnage d'eau de la mare et des 2 piézomètres avoisinant

- Prélèvements effectués dans les piézomètres P1 et P2, ainsi qu'au milieu et à l'aval de la mare
- Analyses physico-chimiques réalisées en laboratoire
- Utilisation de réactifs normalisés et de protocoles de référence
